CENTRO INTERCOMUNALE DI PROTEZIONE CIVILE

Lavori di pronto intervento per disaggio materiale roccioso pericolante in loc. Badia Prataglia in Comune di Poppi.

VERBALE DI SOMMA URGENZA (Art. 163 del D.Lgs. 18 Aprile 2016 n° 50)

PERIZIA SOMMARIA

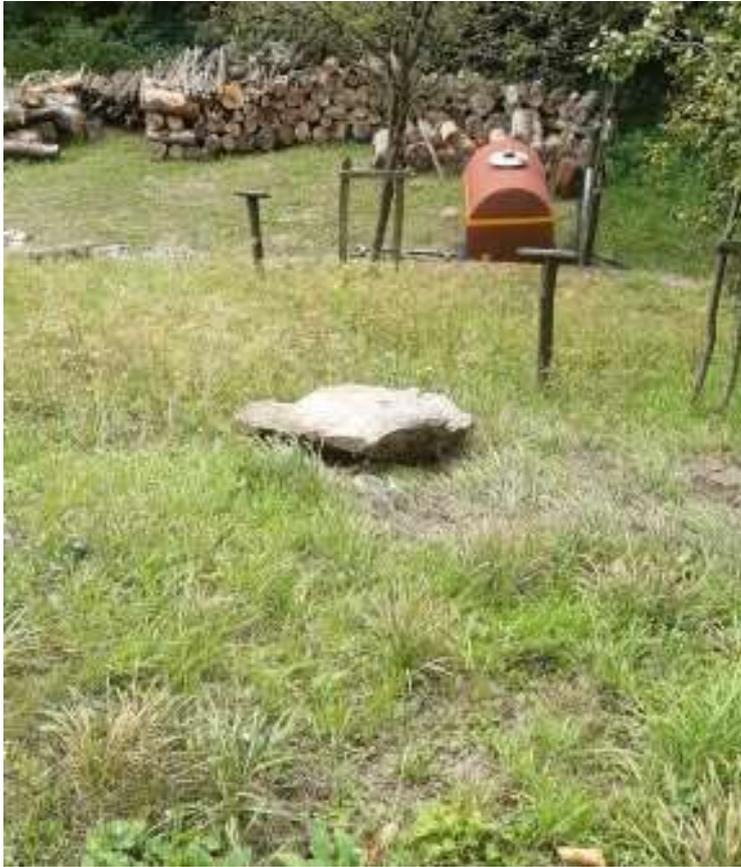
A seguito di segnalazione da parte del Comune di Poppi, è stato effettuato in data 01/10/2020 dai tecnici dell'Ente un sopralluogo, in loc. Badia Prataglia in Comune di Poppi, per una prima valutazione tecnica relativa alla caduta di un masso sulla sottostante viabilità provinciale. Da un primo esame il masso, di cui si allegano foto, è rotolato per circa 60 metri sul pendio a monte della strada e deviato da un cartello verticale di segnaletica stradale ha danneggiato la staccionata a valle, fermandosi 7 metri dopo sul prato erboso.

Masso caduto

La gravità della situazione richiede un primo urgente intervento di disaggio di altro materiale roccioso pericolante presente, da effettuarsi mediante l'ausilio di una ditta specializzata, da contattare nel più breve tempo possibile.

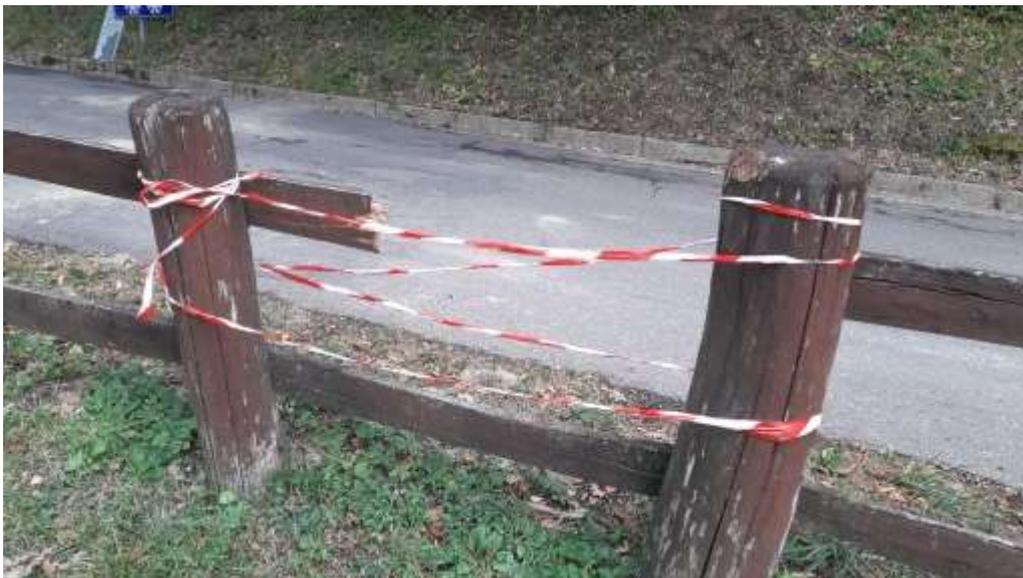
**Danni alla
staccionata**

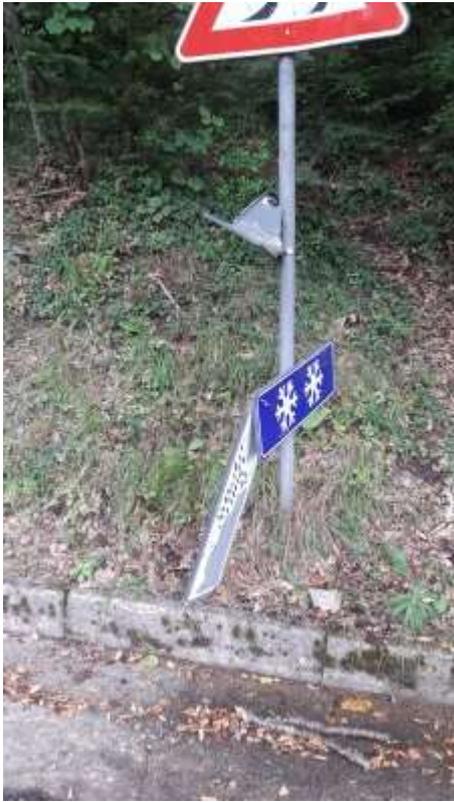
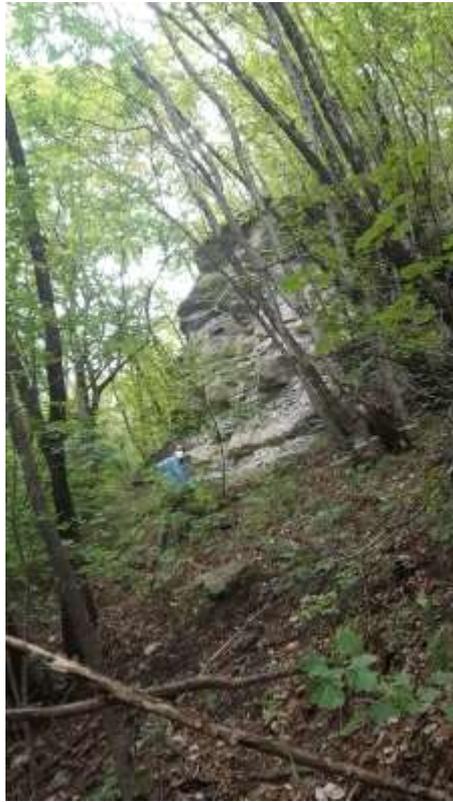
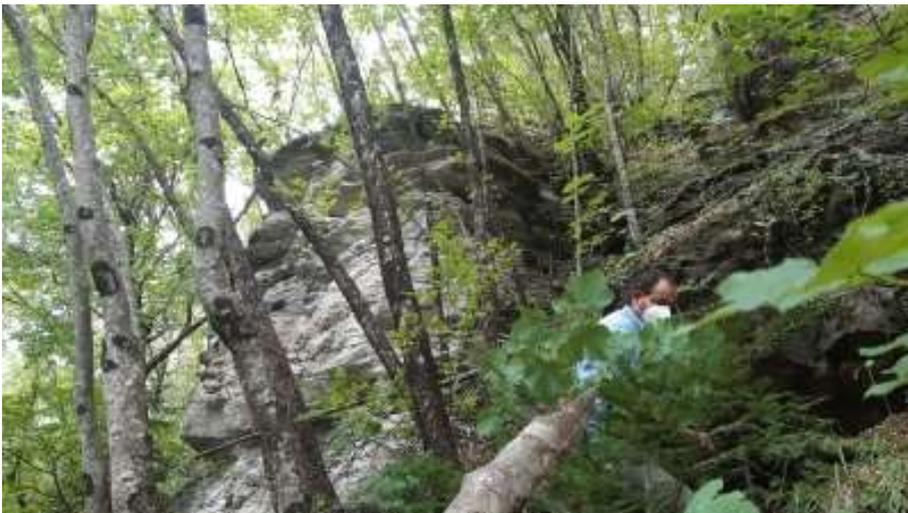
Il masso sembra provenire da un impluvio delimitato in destra e sinistra da due affioramenti rocciosi di macigno alternato a strati di argille scagliose. Data l'elevatissima pendenza è stato impossibile raggiungere la nicchia di distacco.

Affioramenti rocciosi

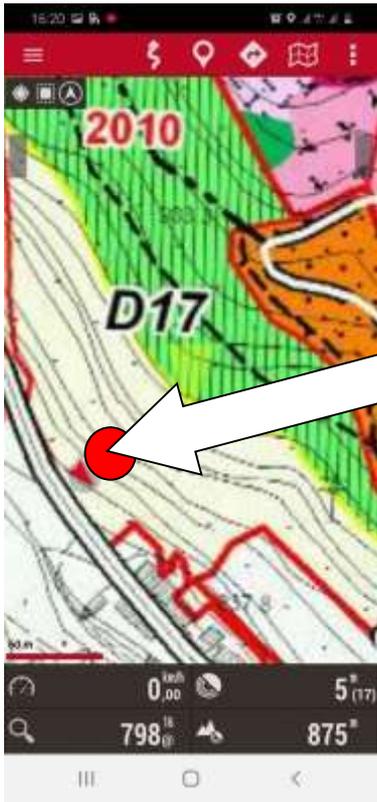
Localizzazione affioramenti rocciosi
